PROGRAMA DE CERTIFICACION DE CALIDAD AMBIENTAL EN INTERIORES

**NORMA UNE 171330
PARTES 1, 2 Y 3
DIAGNOSTICO, INSPECCION Y
GESTION**

**Paulino Pastor Pérez
DIRECTOR DE AMBISALUD
PRESIDENTE FEDECALI
MIEMBRO DEL CT 171 AENOR**

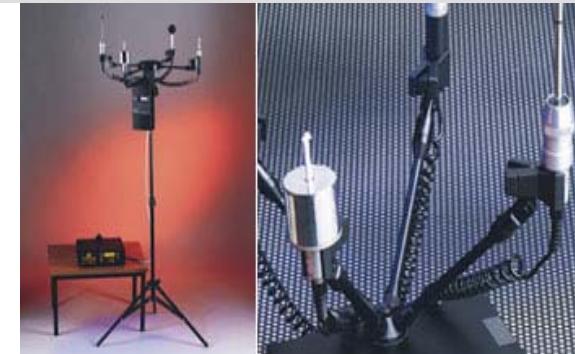
Temperatura y Humedad relativa

Las quejas relativas a la falta de confort térmico en los edificios suponen mas del 30% del total

Ofrecer un adecuado confort térmico es la función básica de cualquier sistema de climatización

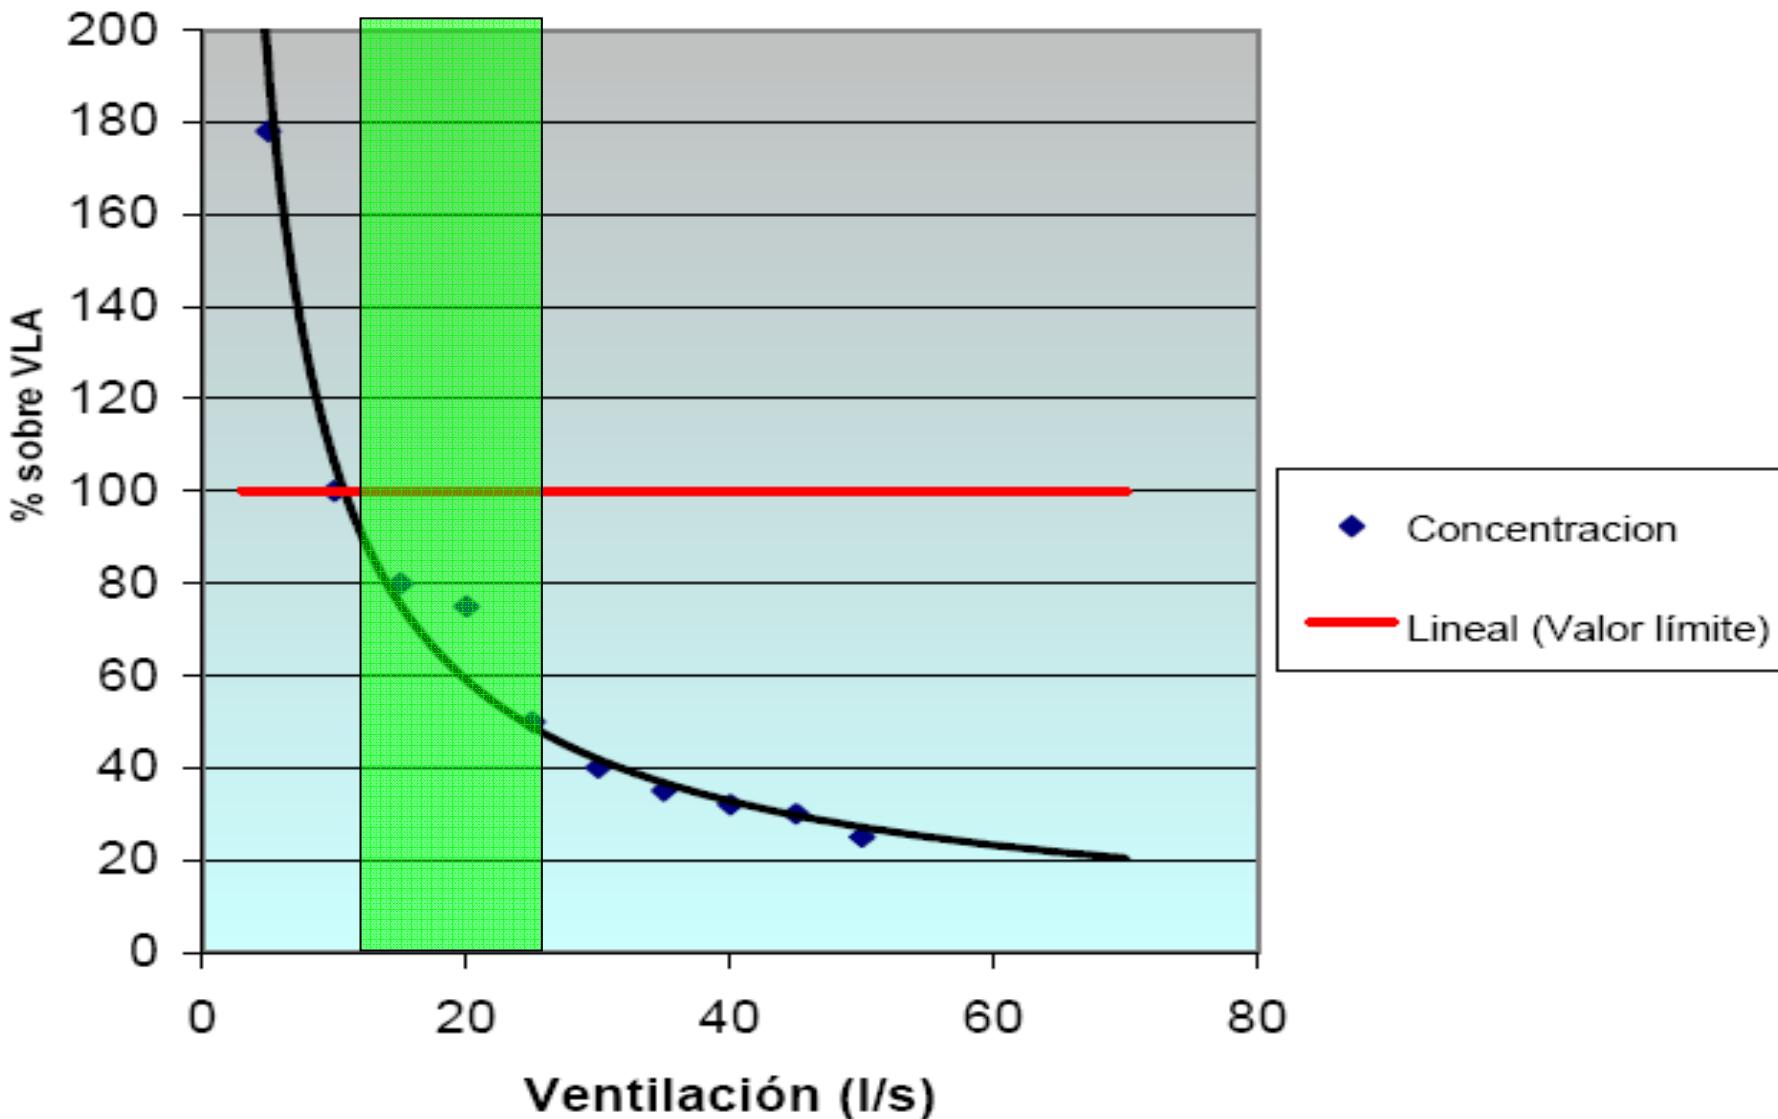
Concentración de contaminantes frente a tasa de ventilación

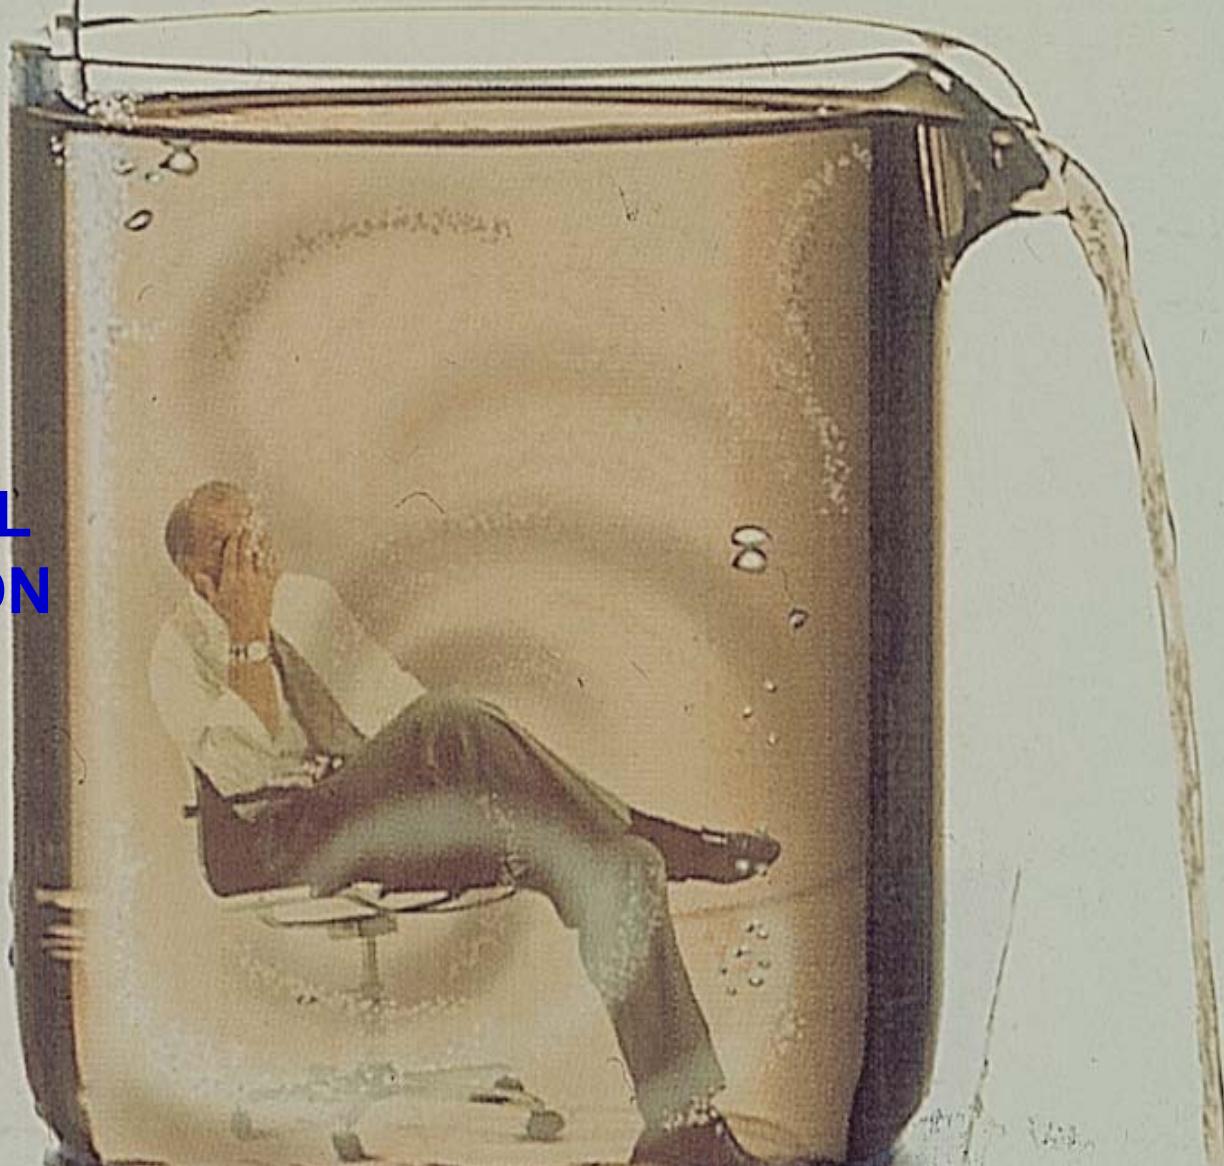
Dilution System

SISTEMA
CONVENCIONAL
DE VENTILACION

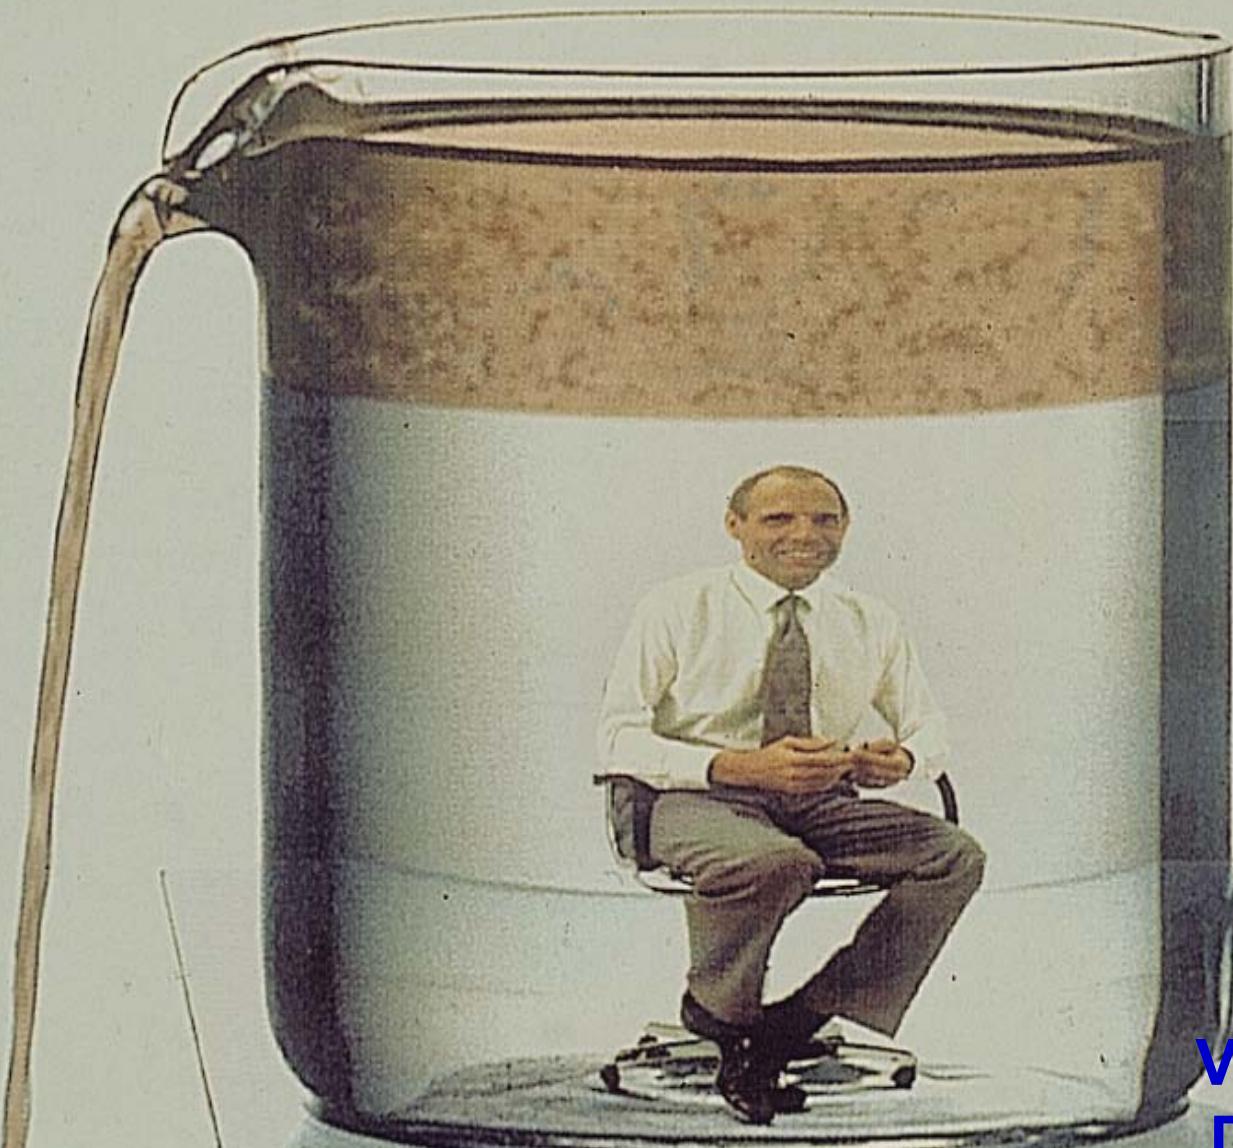
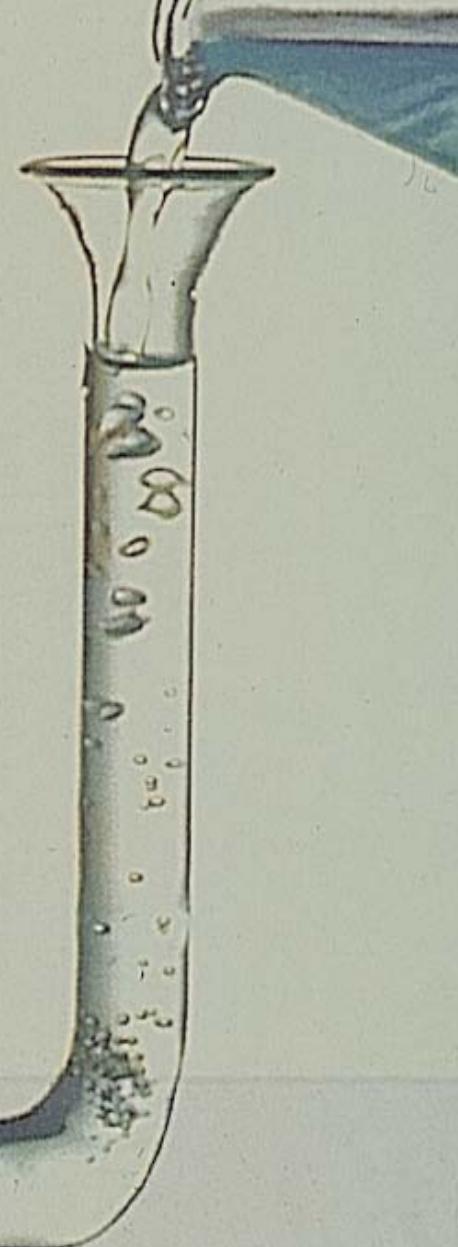
Separation System

**VENTILACION POR
DESPIAZAMIENTO**

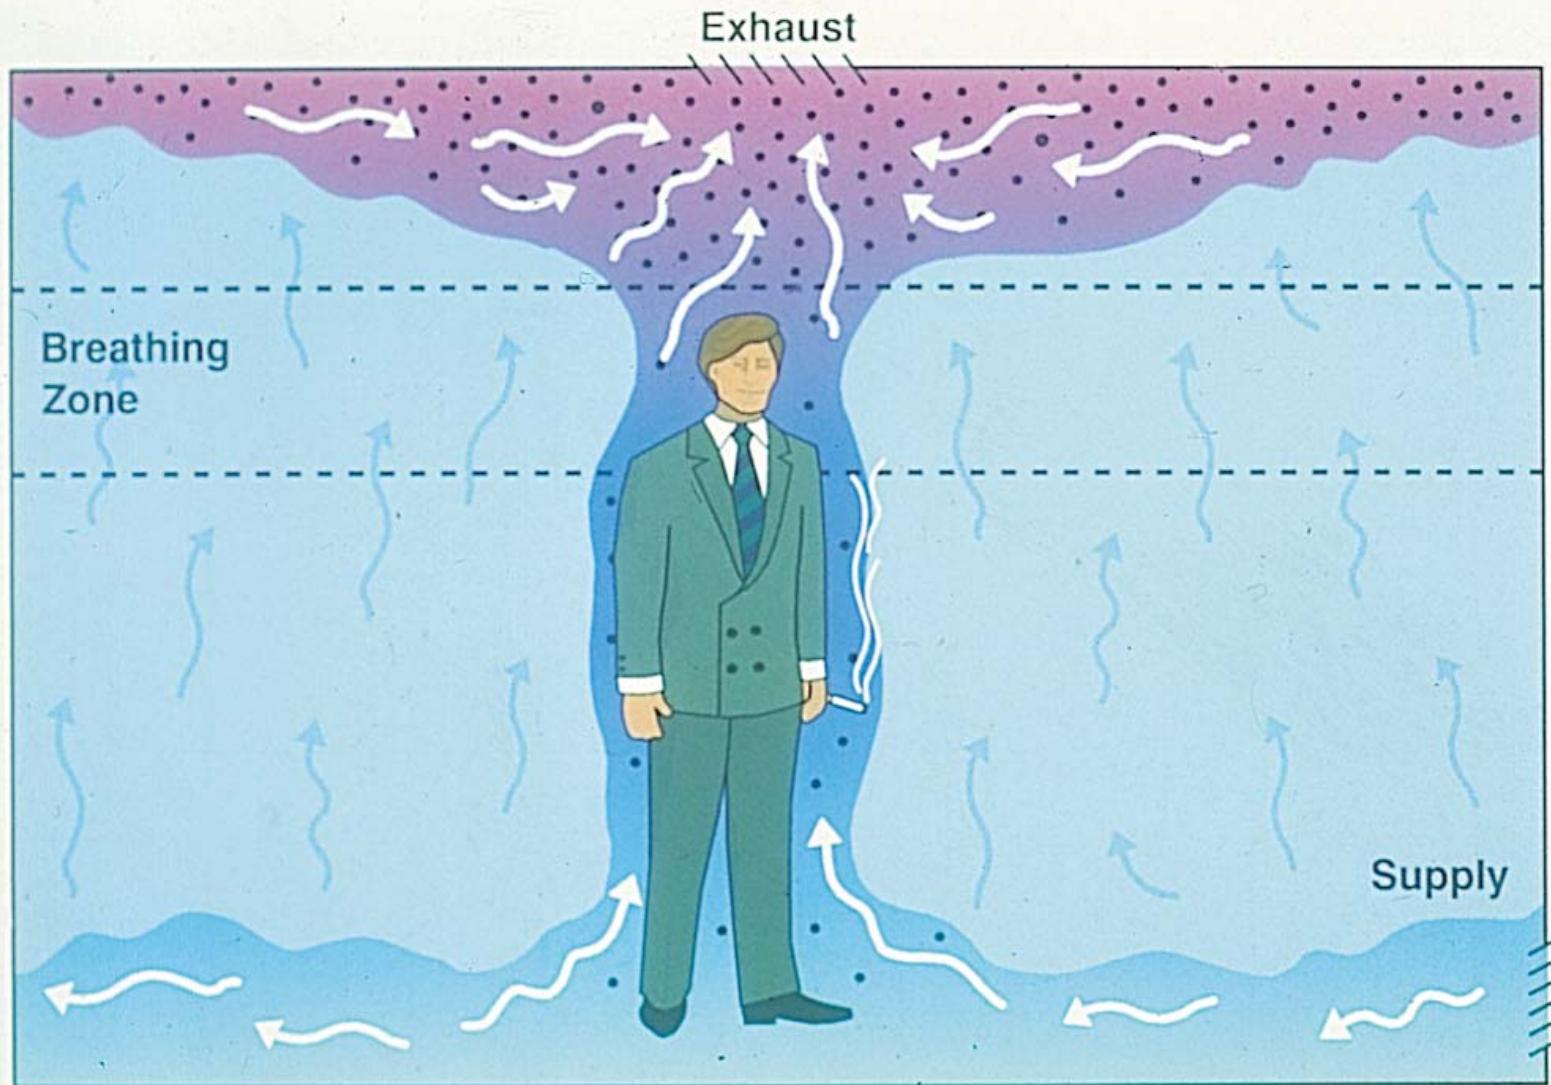
VENTILACION POR DESPLAZAMIENTO

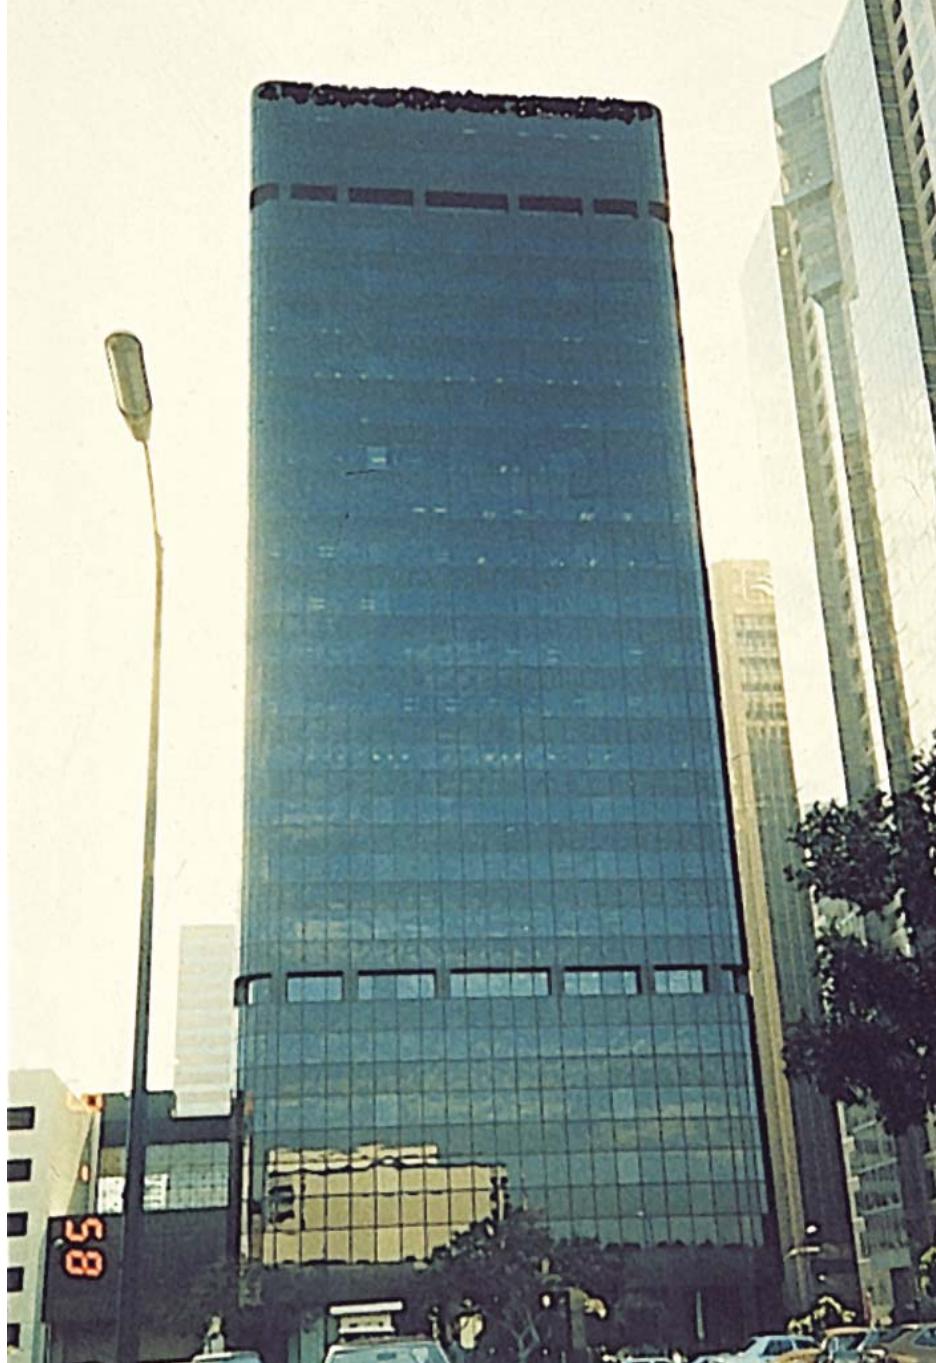
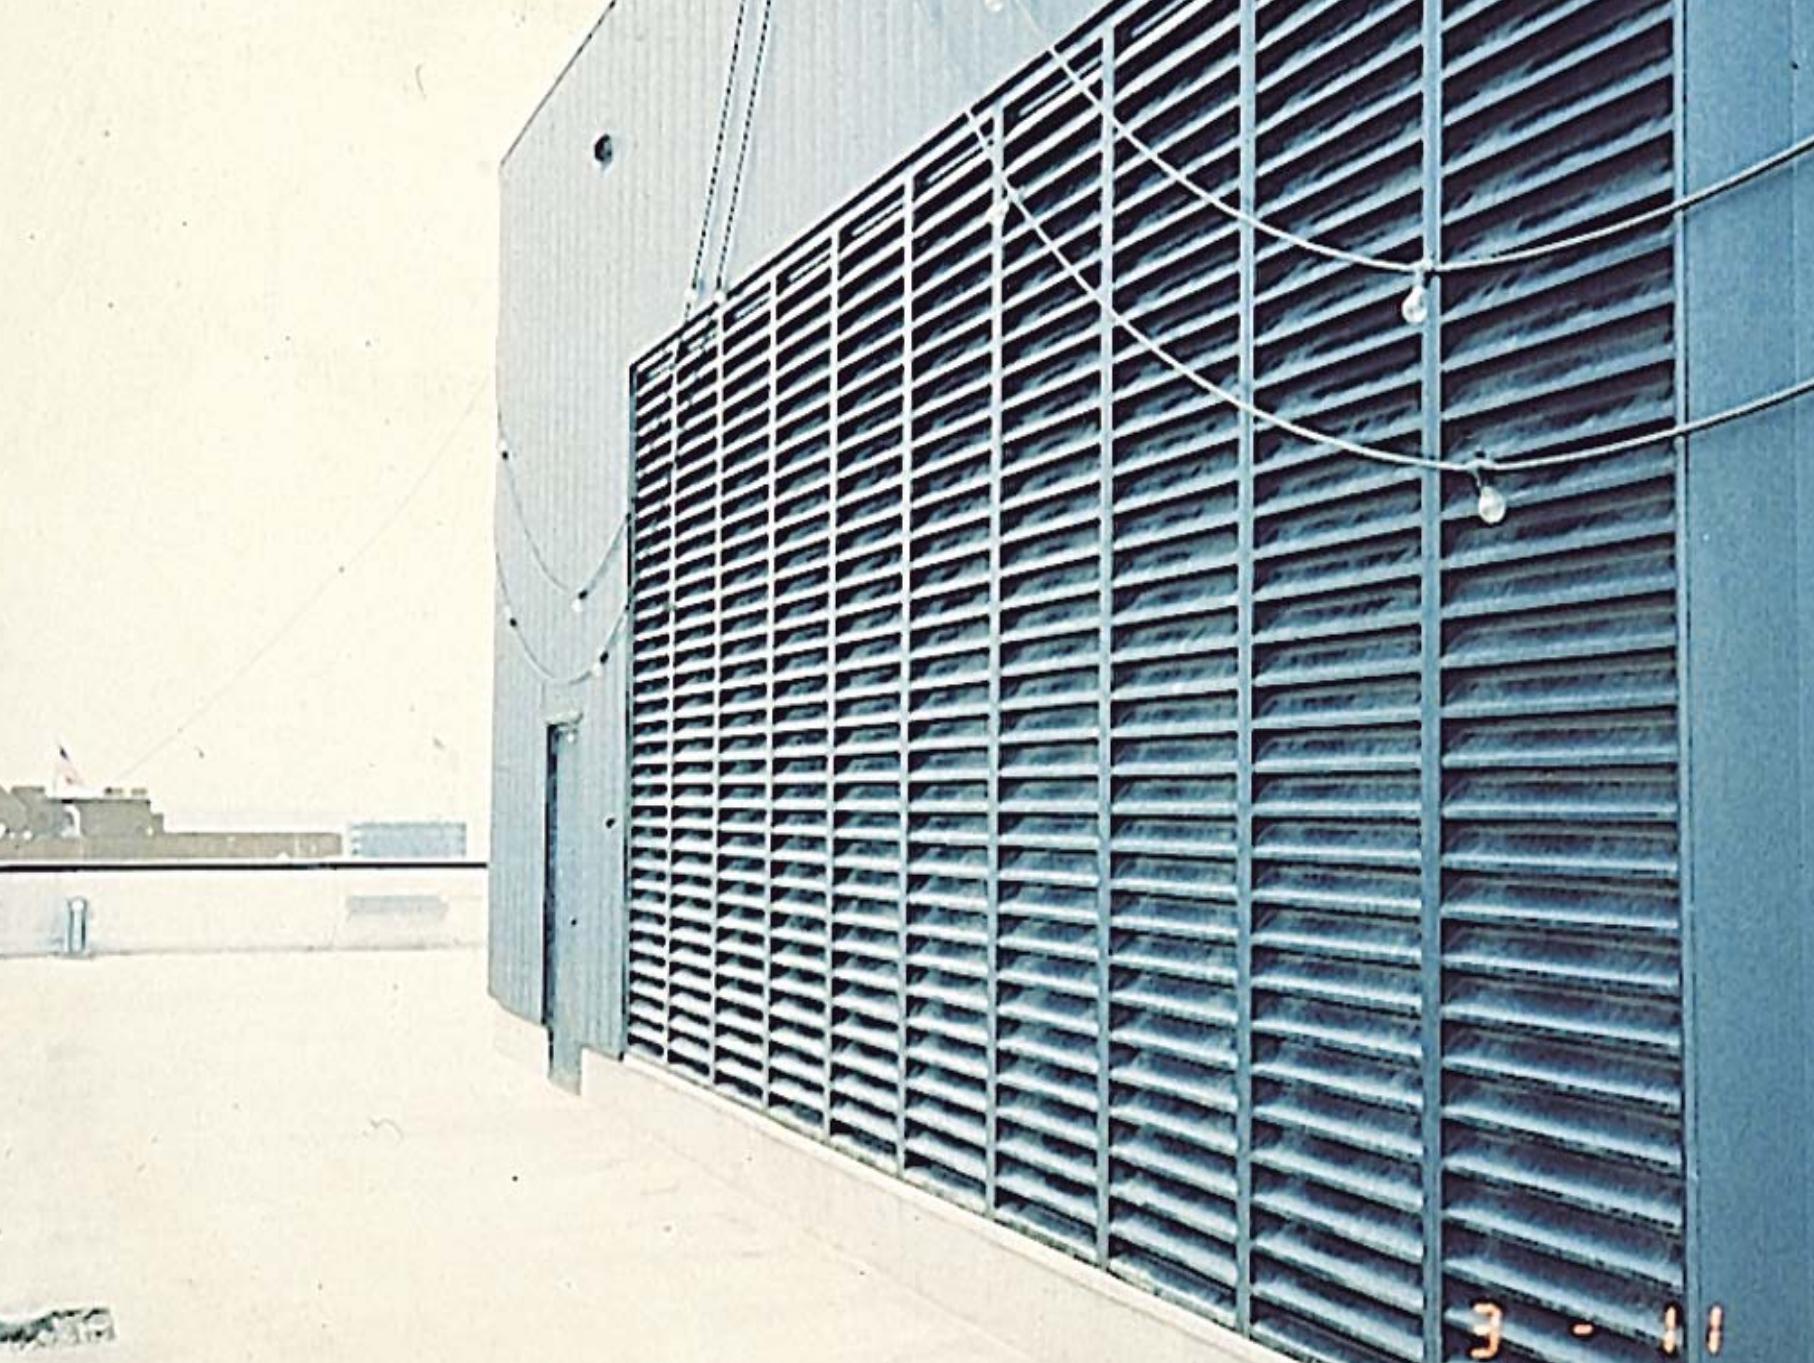
IMPERIAL BANK TOWER
PARKING ENTRANCE

Focos de combustión incompleta

Vehículos, calderas, tráfico exterior o interior, cocinas, etc.

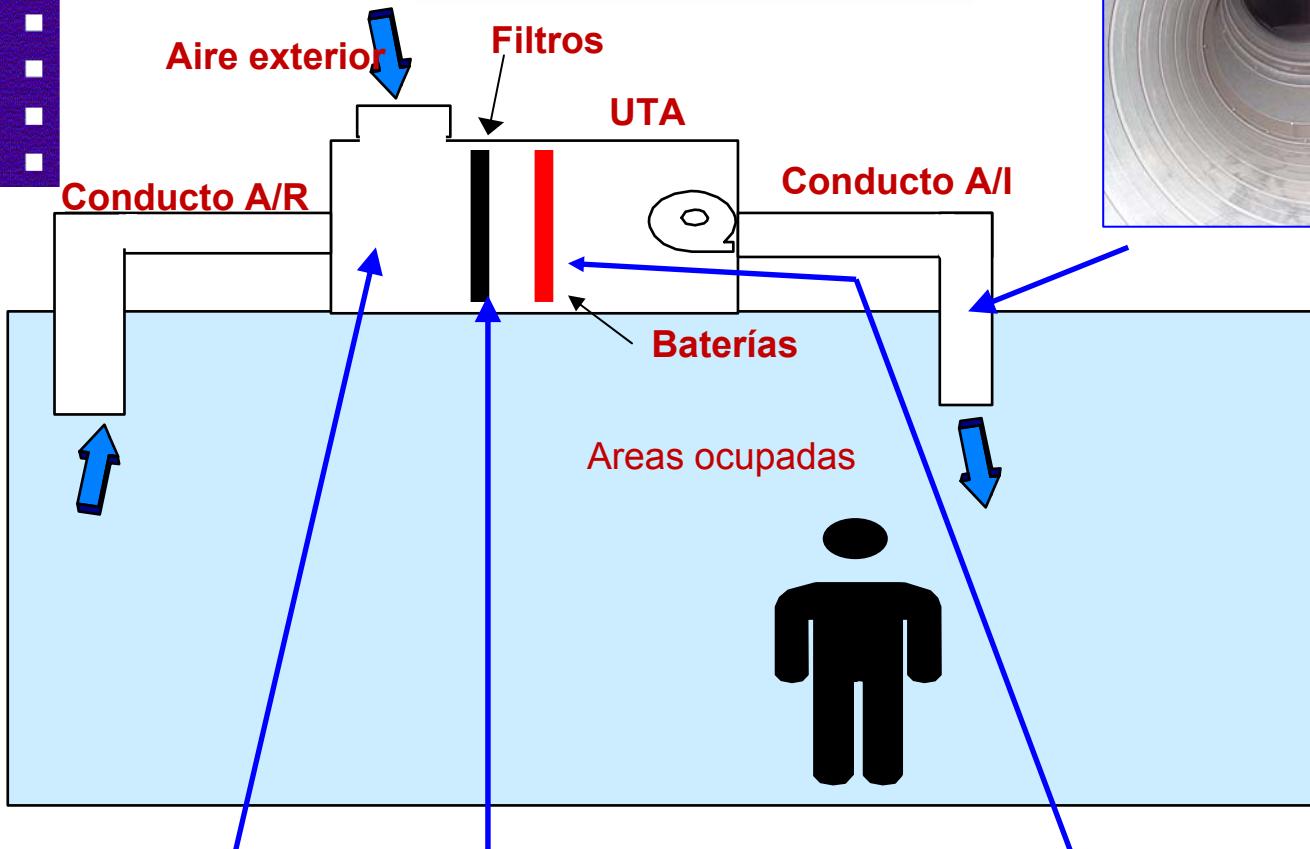
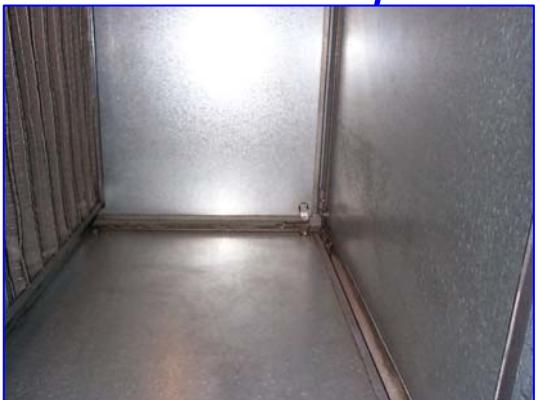
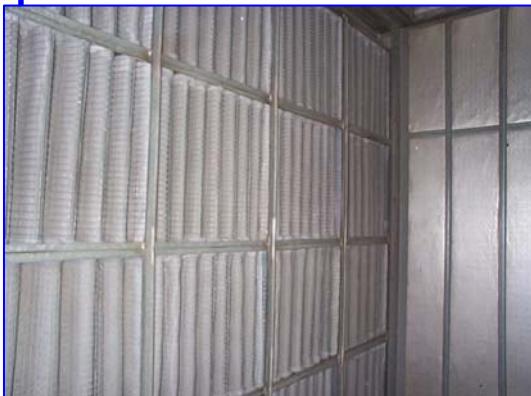
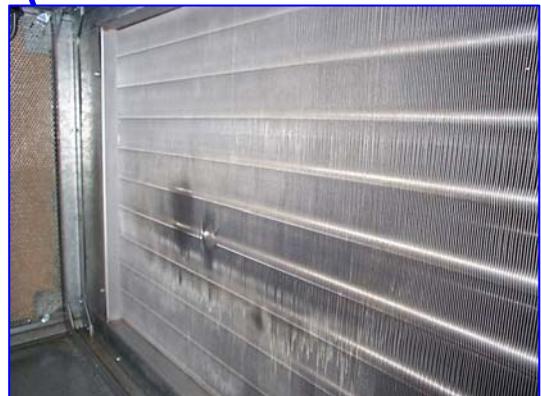
EDIFICIO CONTROLADO

Se depositan y se acumulan: HIGIENE

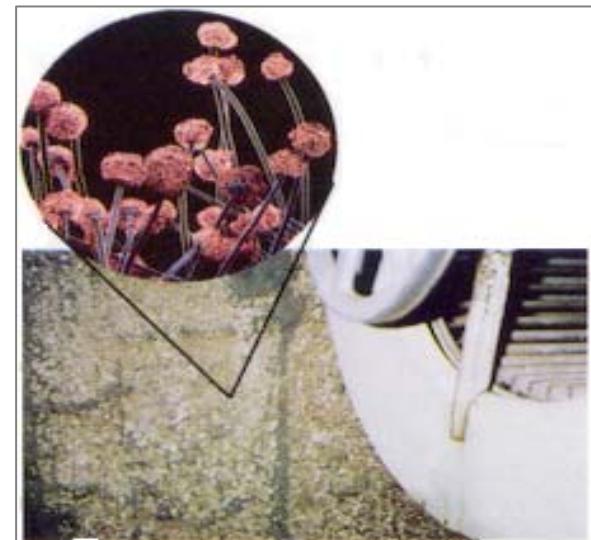
FACTORES AMBIENTALES EN INTERIORES: CONTAMINANTES BIOLOGICOS

- RESERVORIO:**
-Preserva los microorganismos
- MULTIPLICADOR**
-Favorece el desarrollo de colonias
- DISEMINADOR**
- Distribuye microorganismos

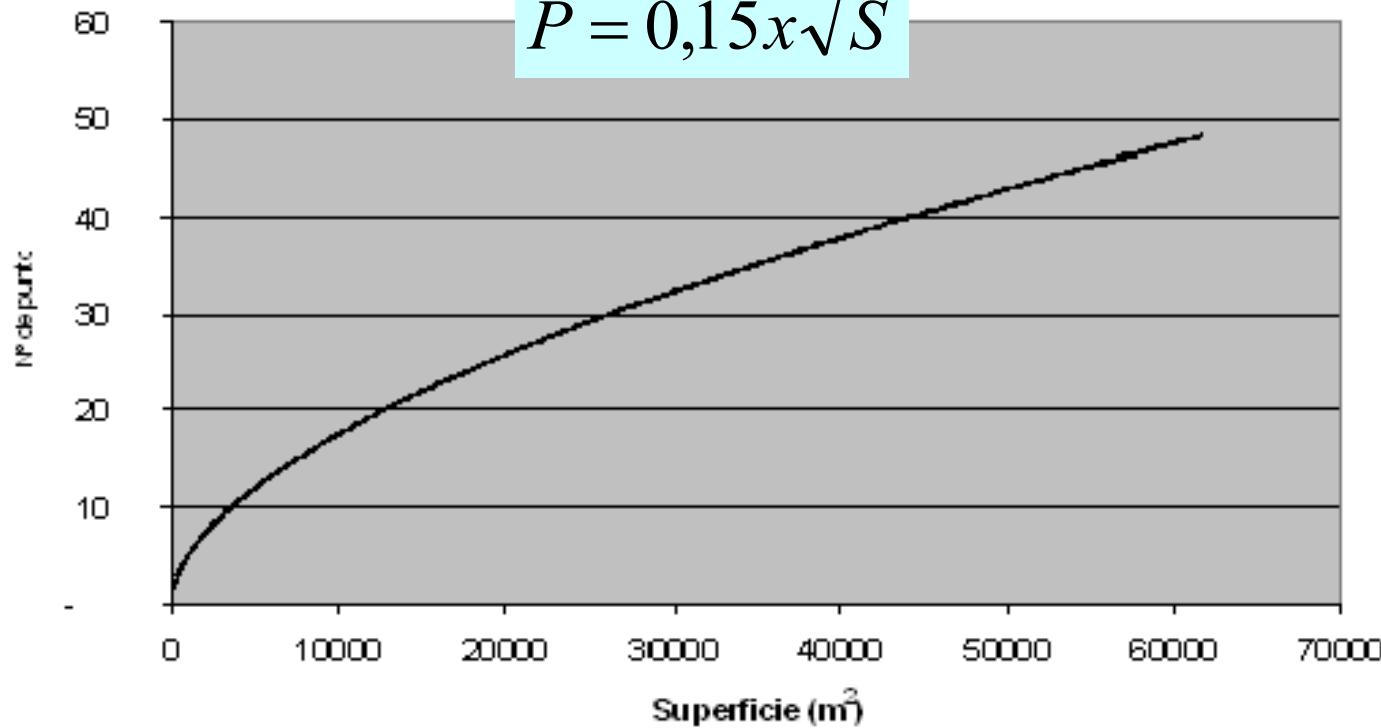
Determinacion del numero de puntos de muestreo

El número mínimo de puntos a muestrear depende de la superficie total construida del edificio a muestrear.

$$P = 0,15x\sqrt{S}$$
